# بررسی نقوش گیاهی در تزئینات گچ بری طاق نمای گند خانه مسجد جامع هفتشویه اصفهان\*

نوع مقاله: پژوهشی

## Study of Plant Motifs in Plaster Based Decorations in Dome Arch of the Isfahan Haftshuyeh Jame Mosque

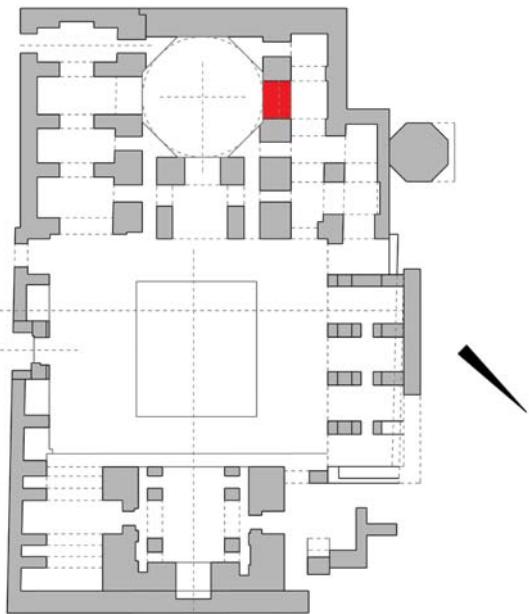
نقشه ۲. مسجد جامع هفت‌شويه، مأخذ: سیرو ۱۳۵۷، ۳۷۷. نقشه باز ترسیم شده است، مأخذ: نگارندگان.

۶). مطابق با گزارش حمدالله مستوفی قزوینی این منطقه در سده هشتم هجری قمری قصبه‌ای آباد بوده که چهل روستا داشته و هفتشویه، رازنان و قهجاورستان از معظم ترین قرای آن بوده‌اند که آب کاریز می‌خوردند و به آن قهاب<sup>۱</sup> می‌گفته‌اند (مستوفی، ۱۳۸۱: ۹۲). درباره مسجد جامع هفتشویه اطلاعات مستند اندک است و در هیچ‌یک از منابع مهم تاریخی و حتی کتاب‌های مربوط به آثار تاریخی اصفهان وصفی از این بنا به میان نیامده است؛ بنابراین بهترین شرح حال از این بنا را می‌توان گزارش ماسکیم سیرو در زمانی که از این محدوده عبور می‌کرده و اطلاعاتی درباره آن جمع آوری کرده است، دانست (سیرو، ۱۳۵۷: ۳۷۴-۳۸۴). با توجه به دوستی سیرو با هیئت باستان‌شناسی آن زمان تا حدودی می‌توان توصیفات وی را نتیجه‌هایی از یافته‌های این باستان‌شناسان و نیز تحقیقات میدانی آن‌ها دانست. در حال حاضر با توجه به توسعه اصفهان از سمت شرق، این روستا نسبت به گذشته به شهر اصفهان نزدیک‌تر شده و می‌توان از طریق اتوبان چمران به فرویدگاه و از جاده قهجاورستان (نقشه ۱ و ۲) به این بنای تاریخی رسید.

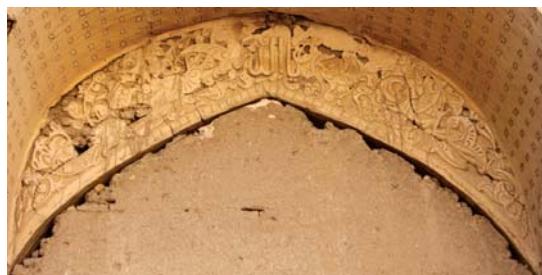
تصویر ۳. زیر طاق نمای ضلع غربی گندخانه، مأخذ: همان.

در نگاه کلی از طرح مربوط به زیر طاق نما در ضلع غربی گنبد خانه به نظر می‌رسد نقش از چند بند اسلامی در همتینیده شده به وجود آمده است (تصویر ۳) اما با بررسی ساقه‌ها مشخص شد در هر قسمت از کتیبه تنها یک بند اسلامی وجود دارد که با انشعاب‌هایی توانسته در تمام بخش‌های کتیبه گسترش یابد (تصویر ۴). مبدأ شروع نقش از مرکز طاق نما، از جایی که به نوشته‌ی *يا الله مزين* شده به دو جهت راست و چپ طاق نما با روشنی بی‌قرینه گسترش یافته است.

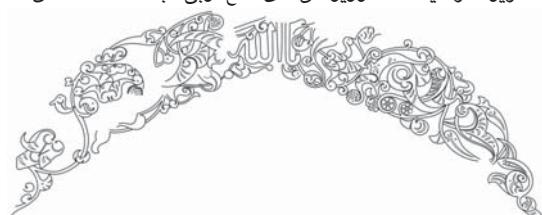
تصویر ۵. طرح خطی زیر طاق نمای ضلع غربی گندخانه، مأخذ: همان

در قسمت‌هایی از طرح تصویر ۵ با توجه به جهت نقش‌مایه‌ها به نظر می‌رسد مسیر حرکت بند نسبت به انشعاب آن معکوس شده که البته آسیب‌های موجود، تشخیص دقیق جهت حرکت را امکان‌پذیر نمی‌سازد. در جاهایی از طرح ساقه به صورت شکسته طراحی شده و در بخش‌هایی نیز بندهایی مشاهده می‌شود که تا سه انشعاب از آن‌ها گرفته شده است. تزئینات روی نقش شامل شکل‌های دایره و اشک و شیارهای منحنی هلال مانند است. در جهت راست طاق نما دو طرح گل شش پر طبیعی قابل مشاهده است که یکی تکمیل‌کننده انتهای اسلامی گلدار بوده و دیگری بر روی ساقه به عنوان جوانه نمایان شده است. تنوع سر اسلامی‌ها در این کتیبه بسیار بوده و بندهای اسلامی با زواائد و جوانه‌ها، تزیین و از یکنواختی دور شده‌اند. نتیجه اینکه در نگاه اول به نظر می‌رسید طرح این بخش از طاق نما کیفیت بصری مناسب نداشته باشد اما با بررسی دقیق تر نقش‌مایه‌ها، ارزش‌های بصری، شخصیت، سبک ویژه و

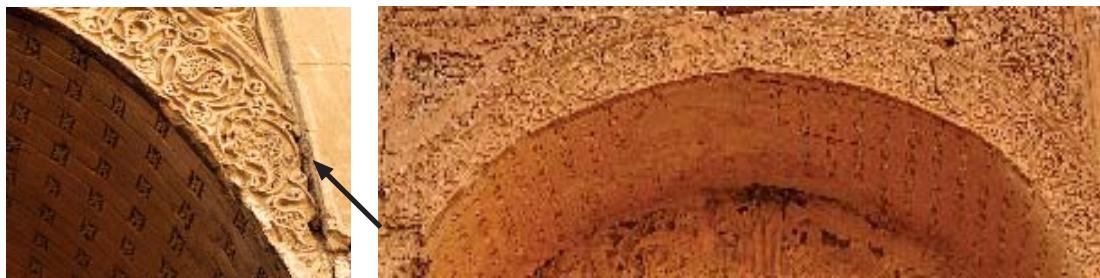
تصویر ۶.الف. هلال طاق نمای ضلع غربی گنبد خانه (ب) شروع حرکت بند اسلامی، مأخذ همان.

شروع حرکت بند اسلامی در حاشیه هلال طاق نما (تصویر ۶ الف) برخلاف اصول معمول طراحی، از بیرون هلال در پایین و سمت راست (تصویر ۶ ب) به شکل همندانه‌ای که قابل تشخیص نباشد آغاز می‌شود و با عبور از مرکز هلال که با ترنجی متخلک از چند سر اسلامی و سربند لاله‌ای تزیین شده، از پشت ترنج تا سمت چپ و پایین حاشیه امتداد می‌یابد. متأسفانه انتهای سمت چپ حاشیه آسیب دیده و نمی‌توان ساختار انتهای بند اسلامی را مشخص کرد.

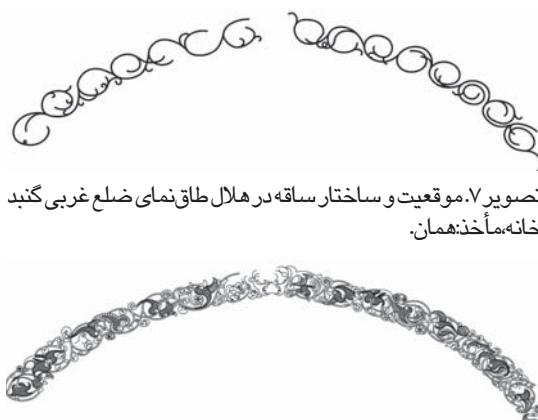
تصویر ۷. موقعیت و ساختار ساقه در هلال طاق نمای ضلع غربی گنبد خانه، مأخذ همان.

شیوه گردش‌های حلزونی منعطف بند اسلامی یادآور حرکت بندهای منعطف در نقش گیاهی دوران گذشته است (تصویر ۷). در اواقع نقش‌مایه‌های اسلامی در حرکت گردشی خود بر روی ساقه خودشان نیز قرار می‌گیرند.

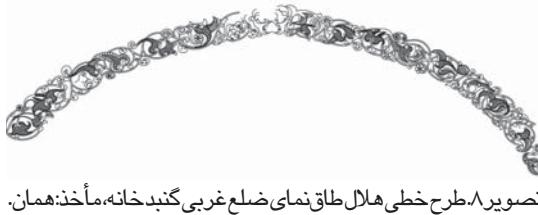
تصویر ۸. طرح خطی هلال طاق نمای ضلع غربی گنبد خانه، مأخذ همان.

استفاده گردیده و در برخی از نقسمایه‌ها با دیگر تزئینات ترکیب شده است (تصویر ۸). نقش گل شش پر طبیعی به صورت بی‌قرینه و پیش در جاهایی از قسمت‌های سر اسلامی‌ها مشاهده به عنوان تزیین، بیشتر در انتهای هلال طاق نما نسبت به می‌شود. ساختار نقوش حاشیه هلال طاق نما نسبت به نقش‌های زیر طاق نمای آن قاعده‌مندتر و با تنسابات دقیق‌تری انجام‌شده و به نظر می‌رسد با توجه به نوع رسم طرح‌ها احتمالاً طراح آن‌ها بیش از یک نفر بوده است.

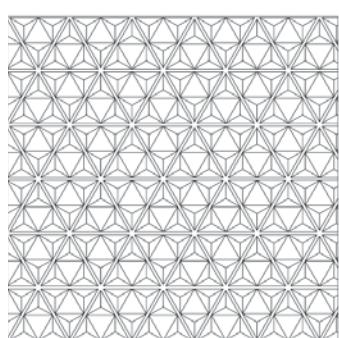
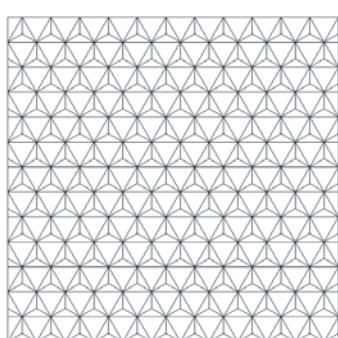
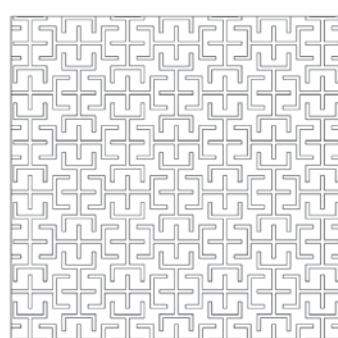
تصویر ۱۲. تزئینات هندسی در لچک طاق نمای ضلع غربی گنبدخانه، مأخذ: همان

همچنین زمینه آژده کاری و تزئینات نقوش اسلامی در لچک طاق نما با سه نوع تزیین هندسی تکمیل شده است (تصویر ۱۲).

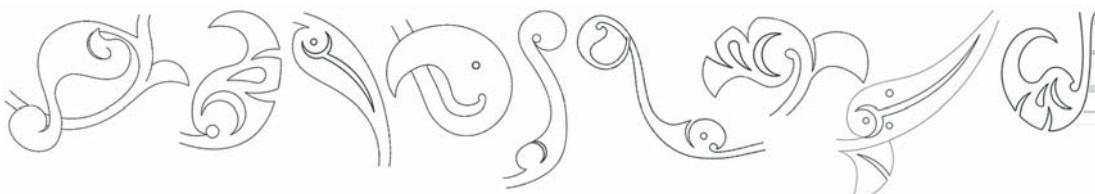
تصویر ۱۵ ب. سر اسلامی‌های تک قوس به شکل بادامچه و تزئینات شکل دایره، اشک و خطوط منحنی هلال مانند، مأخذ: همان.

سر اسلامی‌های تک قوس را می‌توان بر اساس تزئینات و ساختارشان به سه نوع مختلف دسته‌بندی کرد. اسلامی‌های که در تصویر ۱۵ الف می‌بینید به شکل بادامچه هستند و تزئینات هندسی دارند. اسلامی‌های تصویر ۱۵ ب هم به شکل بادامچه هستند و با شیارهای منحنی هلال مانند و به شکل دایره و اشک تزیین شده‌اند. اسلامی‌هایی تصویر ۱۵ پ بدون شکل بادامچه هستند و تزیین طرح‌شان به شکل بادبزنی است.

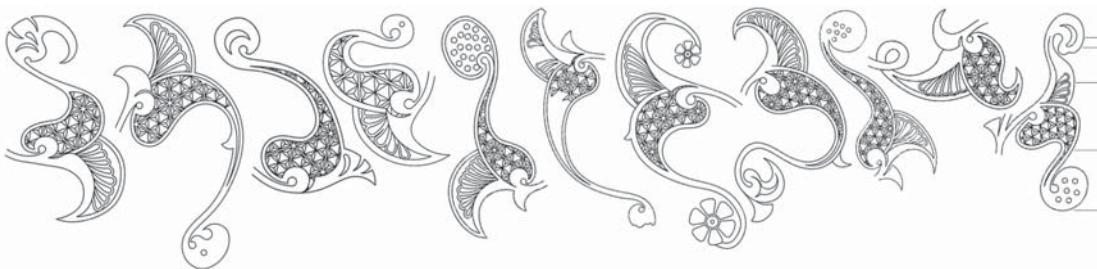
تصویر ۱۶ الف. سر اسلامی‌های دو قوس به شکل بادامچه و تزیین هندسی و طرح بادبزنی، مأخذ: همان

نقش هندسی استفاده می‌شود و قوس دیگر که بدون شکل بادامچه است، تزیین طرح بادبزنی دارد. اسلامی تصویر ۱۶ ب، بدون شکل بادامچه است و در تزئینات آن معمولاً در هر دو قوس از طرح بادبزنی استفاده می‌شود. اسلامی تصویر ۱۶ پ که هم شکل بادامچه دارد و هم فاقد طرح بادامچه، در هر دو ساختار تزئینات یک شکل است، یعنی تزیین با خطوط منحنی هلال مانند و شکل دایره و اشک ایجاد شده است.

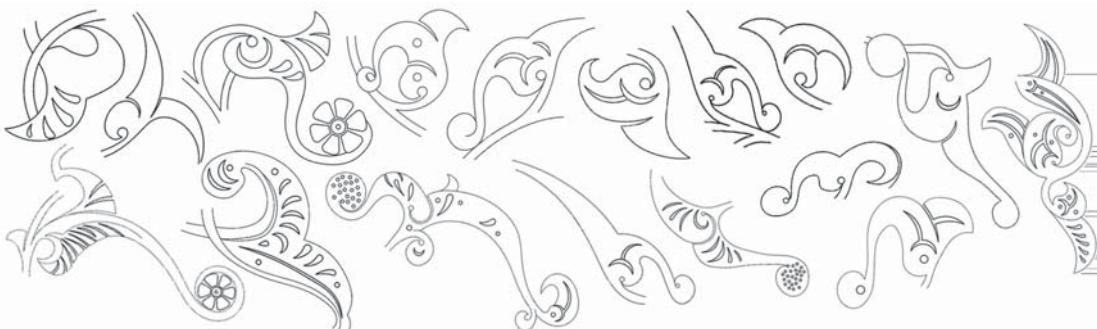
تصویر ۱۶ پ. سر اسلامی‌های دو قوس با تزیین خطی هلال مانند و شکل دایره و اشک، مأخذ: همان.

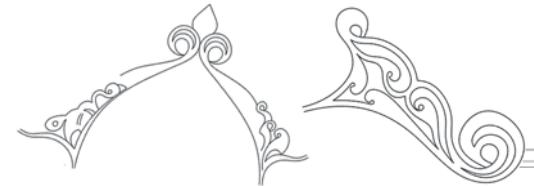
تصویر ۲۰. انواع سربند اسلامی در تزئینات گچبری طاق نمای ضلع غربی گنبد خانه، مأخذ: همان

شروع، انشعاب و تقارن بر عهده دارند (تصویر ۲۰). سربند لاله‌ای نسبت به دیگر سربندها نوع مهم و شناخته شده در این دوره است. یکی از عناصر جالب توجه، تزئینات انتهای قوس‌های سر اسلامی‌ها در این دوره است. انتهای این قوس‌ها دارای تنوع بسیاری بوده به طوری که در طرح‌ها از شکل ساده یک پیچک تا نقش کامل یک اسلامی قابل مشاهده است (تصویر ۲۱). نقش کل شش پر نیز یکی از تزئینات جالب توجه در اسلامی‌ها است.

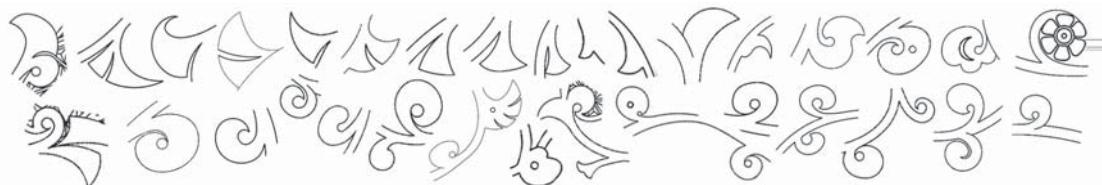
تصویر ۲۲. جوانه و زوائد تزئینی روی سر اسلیمی‌ها و بندھای اسلیمی، مأخذ: همان.

زوائد و جوانه‌های روی سر اسلامی و بندهای اسلامی از عناصر جدایی‌ناپذیر تزئینات نقش این عهد است. این زوائد به عنوان یک عنصر مکمل برای ایجاد توازن و تعادل بین فضاهای مثبت و منفی کتیبه‌ها و نیز به عنوان تزیین و پویایی بیشتر در نقش مورداستفاده قرار می‌گیرند و از نظر شکلی تنوع و انواع مختلفی دارند (تصویر ۲۲). نوار تزئینی استفاده شده در طاق نمای گنبد خانه مسجد، نوار گنگه‌دار شانه عسلی است. این نوار تزئینی برای تزیین قوس‌های اسلامی‌ها مورداستفاده قرار گرفته و کاربرد فراوانی در نقش گیاهی این دوره دارد (تصویر ۲۳).
