بررسی نقوش گیاهی در تزئینات گچ‌بری طاق نمای گنبد خانه مسجد جامع هفتشویه اصفهان*

Study of Plant Motifs in Plaster Based Decorations in Dome Arch of the Isfahan Haftshuyeh Jame Mosque

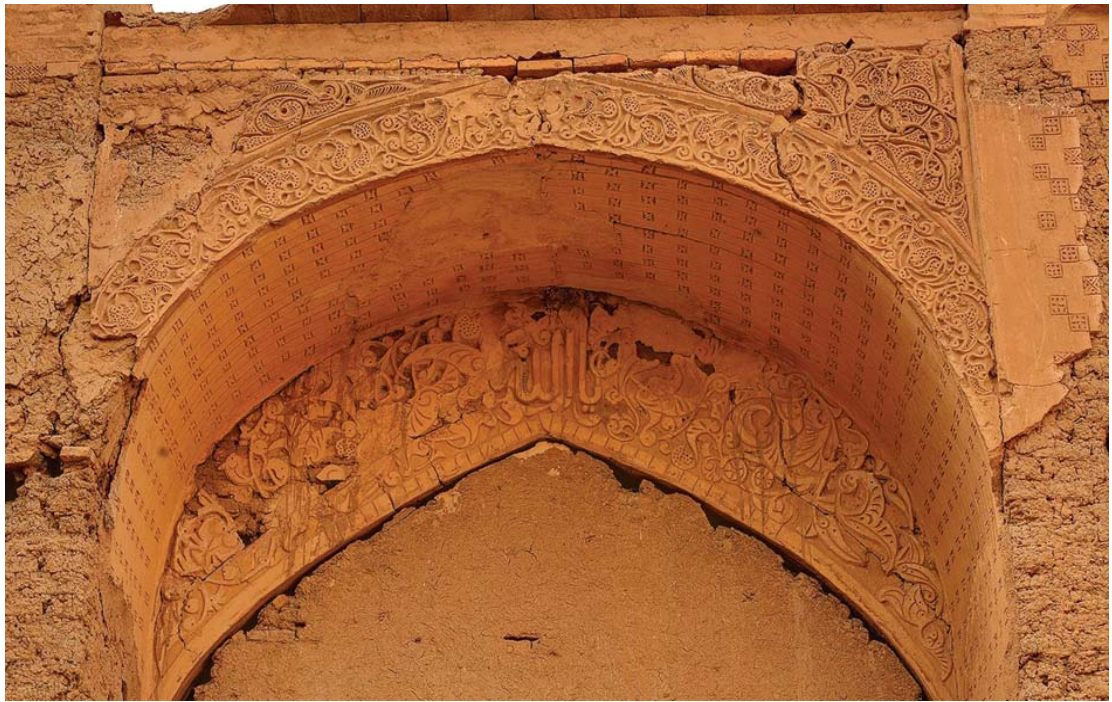
تصویر ۲. طاق نمای ضلع غربی گنبد خانه مسجد جامع هفتشویه، مأخذ: همان.

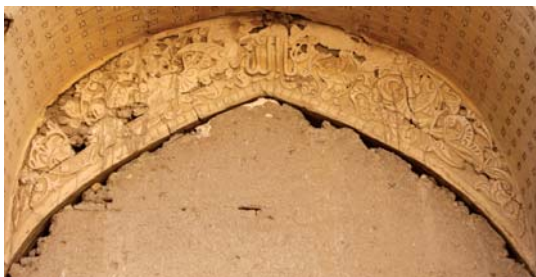
تصویر ۳. زیر طاق نمای ضلع غربی گنبد خانه، مأخذ: همان.

در نگاه کلی از طرح مربوط به زیر طاق‌نما در ضلع غربی گنبد خانه به نظر می‌رسد نقش از چند بند اسلیمی درهم‌تنیده شده به وجود آمده است (تصویر ۳) اما با بررسی ساقه‌ها مشخص شد در هر قسمت از کتیبه تنها یک بند اسلیمی وجود دارد که با انشعاب‌هایی توانسته در تمام بخش‌های کتیبه گسترش یابد (تصویر ۴). مبدأ شروع نقش از مرکز طاق‌نما، از جایی که به نوشته‌ی یا الله مزین شده به دو جهت راست و چپ طاق‌نما با روشی بی‌قرینه گسترش یافته است.

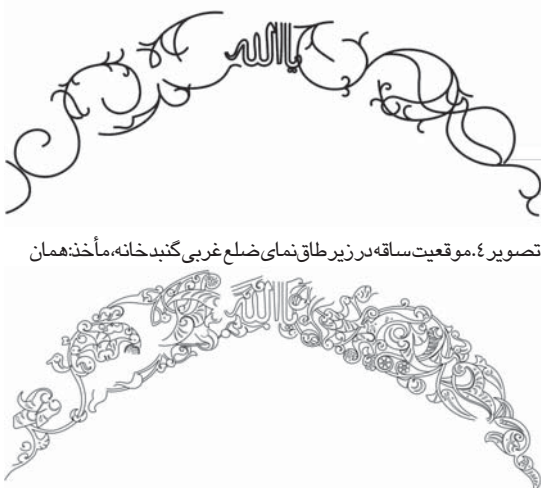
تصویر ۴. موقعیت ساقه در زیر طاق نمای ضلع غربی گنبد خانه، مأخذ: همان

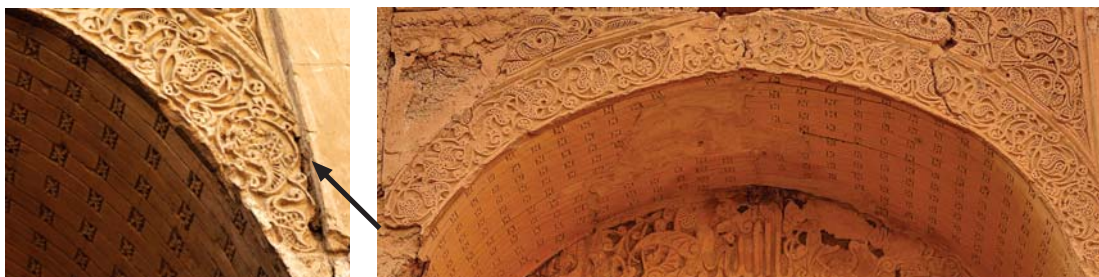
تصویر ۶ الف. هلال طاق‌نمای ضلع غربی گنبدخانه (ب) شروع حرکت بند اسلیمی، مأخذ: همان.

شروع حرکت بند اسلیمی در حاشیه هلال طاق‌نما (تصویر ۶ الف) برخلاف اصول معمول طراحی، از بیرون هلال در پایین و سمت راست (تصویر ۶ ب) به شکل هنرمندانه‌ای که قابل تشخیص نباشد آغاز می‌شود و با عبور از مرکز هلال که با ترنجی متشکل از چند سر اسلیمی و سر بند لاله‌ای تزئین شده، از پشت ترنج تا سمت چپ و پایین حاشیه امتداد می‌یابد. متأسفانه انتهای سمت چپ حاشیه آسیب‌دیده و نمی‌توان ساختار انتهای بند اسلیمی را مشخص کرد.

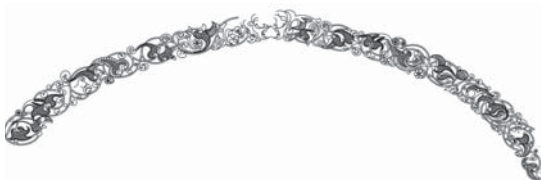
تصویر ۸. طرح خطی هلال طاق‌نمای ضلع غربی گنبدخانه، مأخذ: همان.

استفاده گردیده و در برخی از نقشمایه‌ها با دیگر تزئینات ترکیب شده است (تصویر ۸). نقش گل شش پر طبیعی به صورت بی‌قرینه و پخش در جاهایی از قسمت‌های حاشیه به عنوان تزیین، بیشتر در انتهای سر اسلیمی‌ها مشاهده می‌شود. ساختار نقوش حاشیه هلال طاق نما نسبت به نقش‌های زیر طاق نما آن قاعده‌مندتر و با تناسبات دقیق‌تری انجام شده و به نظر می‌رسد با توجه به نوع رسم طرح‌ها احتمالاً طراح آن‌ها بیش از یک نفر بوده است.

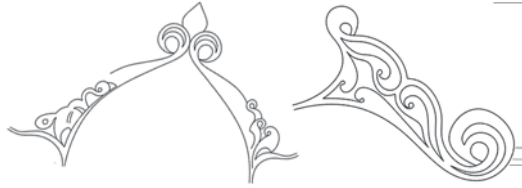
تصویر ۱۲. توسازی با نقش اسلیمی، برگ و پیچک در لچک طاق نما
ضلع غربی گنبدخانه، مأخذ: همان.

در این لچک دو نقش اسلیمی دیده می‌شود که از نظر تزئین با نقشمایه‌های دیگر متفاوت است چراکه در تو سازی‌های آن‌ها از نقش خود اسلیمی و برگ و پیچک استفاده شده؛ در حالی که در نقوش مرسوم این بنا، تزئینات مورد استفاده بیشتر شامل تزئینات هندسی، طرح بادبزنی و تزئینات خطی منحنی هلال مانند، شکل دایره و اشک است (تصویر ۱۳).

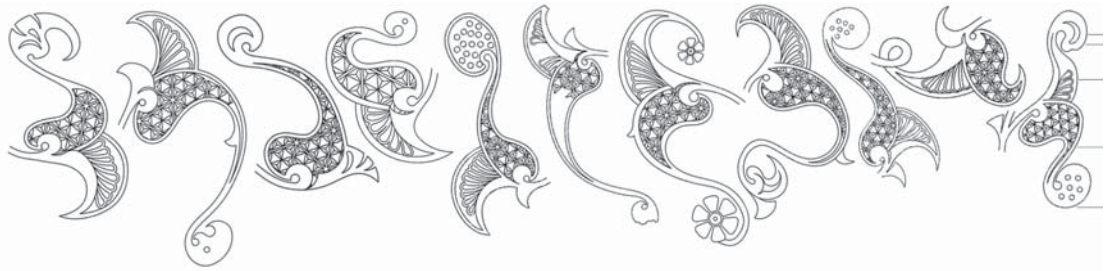
تصویر ۱۶ الف. سر اسلیمی‌های دو قوس به شکل بادامچه و تزیین هندسی و طرح بادبزنی، مأخذ: همان

نوع دیگر اسلیمی‌ها دارای دو قوس یا بازو هستند که از نظر ساختار به سه نوع تقسیم می‌شوند. امروزه این نوع سر اسلیمی به‌عنوان پرکاربردترین نوع اسلیمی شناخته می‌شود و در گچ‌بری‌های این دوره شاهد تنوع ساختار و تزئین در این نوع نقشمایه هستیم. اسلیمی‌هایی که در تصویر ۱۶ الف می‌بینید دارای شکل بادامچه است و در تزئین قوس یا بازوی دارای طرح بادامچه به‌طور معمول از

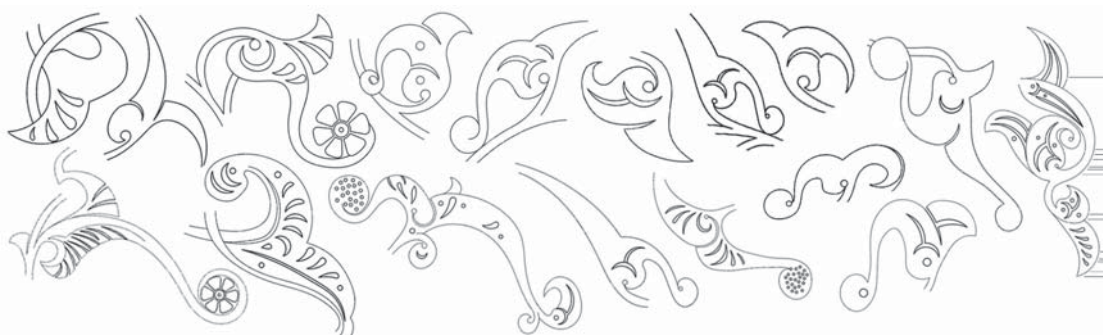
تصویر ۱۶ پ. سر اسلیمی‌های دو قوس با تزیین خطی هلال مانند و شکل دایره و اشک، مأخذ: همان.

نقش هندسی استفاده می‌شود و قوس دیگر که بدون شکل بادامچه است، تزیین طرح بادبزنی دارد. اسلیمی تصویر ۱۶ ب، بدون شکل بادامچه است و در تزئینات آن معمولاً در هر دو قوس از طرح بادبزنی استفاده می‌شود. اسلیمی تصویر ۱۶ پ که هم شکل بادامچه دارد و هم فاقد طرح بادامچه، در هر دو ساختار تزئینات یک شکل است، یعنی تزیین با خطوط منحنی هلال مانند و شکل دایره و اشک ایجاد شده است.

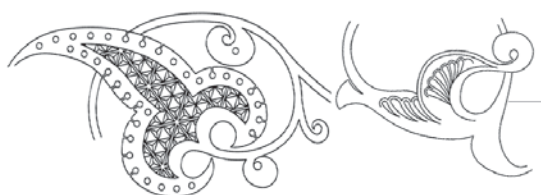
تصویر ۱۷ ب. سر اسلیمی‌های سه قوس بدون شکل بادامچه با تزئین هندسی و طرح بادبزنی، مأخذ: همان

لاله‌ای است و سه ساختار دارد. یک نوع آن اسلیمی‌های شکل بادامچه است که قوس‌هایش با نقش هندسی مزین می‌شوند و قوس میانی با تزیین طرح بادبزنی است (تصویر ۱۷ الف). نوع دیگر اسلیمی بدون شکل بادامچه است که در آن از طرح بادبزنی استفاده می‌شود. (تصویر ۱۷ ب) نوع سوم اسلیمی‌هایی هستند که هم شکل بادامچه دارند و هم ندارند و تزئینات‌شان متشکل از شیارهای منحنی هلالی مانند و شکل دایره و اشک است (تصویر ۱۷ پ).

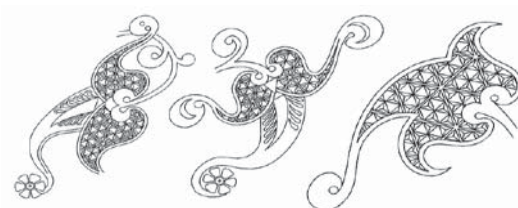
تصویر ۱۷ الف. سر اسلیمی‌های سه قوس با شکل بادامچه و تزئین هندسی و طرح بادبزنی، مأخذ: همان

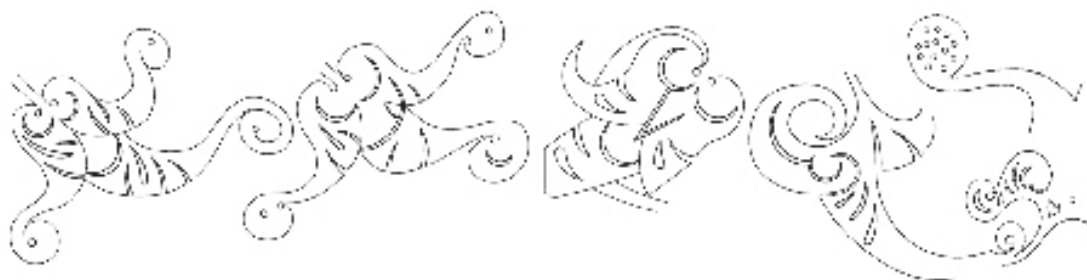
تصویر ۱۷ پ. سر اسلیمی‌های سه قوس با تزئین خطی هلال مانند و شکل دایره و اشک، مأخذ: همان.

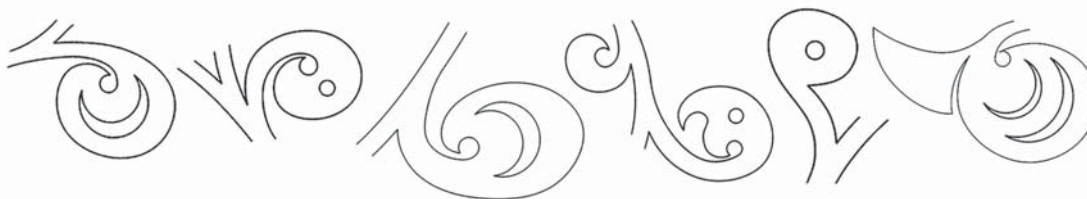
تصویر ۱۹. سر اسلیمی‌ها به شکل گردان پیچک مانند، مأخذ: همان.

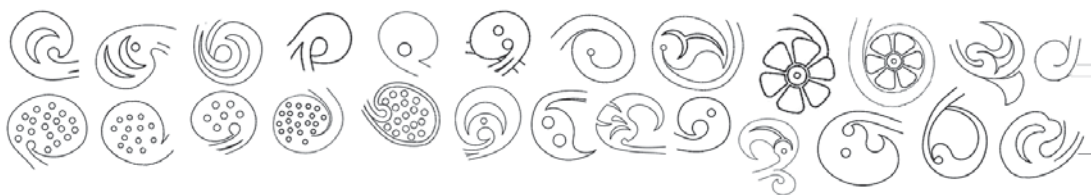
تصویر ۲۱. تزئین انتهای قوس‌ها در سر اسلیمی‌ها، مأخذ: همان.

شروع، انشعاب و تقارن بر عهده‌دارند (تصویر ۲۰). سربند لاله‌ای نسبت به دیگر سربندها نوع مهم و شناخته‌شده در این دوره است.
یکی از عناصر جالب‌توجه، تزئینات انتهای قوس‌های سر اسلیمی‌ها در این دوره است. انتهای این قوس‌ها دارای تنوع بسیاری بوده به‌طوری‌که در طرح‌ها از شکل ساده یک پیچک تا نقش کامل یک اسلیمی قابل مشاهده است (تصویر ۲۱).
نقش گل شش پر نیز یکی از تزئینات جالب‌توجه در اسلیمی‌ها است.
